VOORBEELDSTRAAT 10  
7211 CC EEFDE

# BOUWTECHNISCH RAPPORT

| Object | Vrijstaande woning |
| Adres | Voorbeeldstraat 10 |

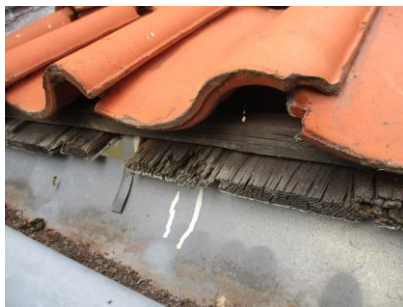
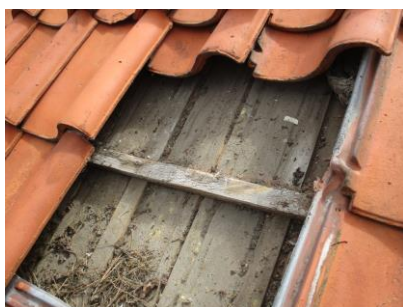
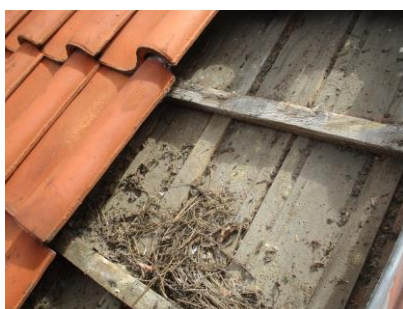
## 1.2 Dakbeschot

- # Verspreid oude droge lekkagesporen aanwezig.
- # Onderlinge krimp houten delen, geeft enige verminderde sterkte. Constructief gezien behoeft dit geen herstel.
- # ? Houtvernielers ter plaatse van beschot (overstekken en onder de pannen). Nader onderzoek door een gespecialiseerd bedrijf noodzakelijk om de actieve omvang en de bestrijdingsidentiteit vast te stellen. Nader onderzoek naar aanwezigheid van houtvernielers beperkt zich niet tot de geconstateerde plek(ken) van dit onderdeel/bouwdeel, maar wordt voor dit gehele onderdeel/bouwdeel geadviseerd.
- # Verontreiniging dakbeschot.
- # Verwerking, droogtescheuren en uitgedroogde uiteinden dakvoet in relatie tot geringe overlap onderste pannen (op meerdere plaatsen). Advies: de zichtbare onderdelen nabij de overstekken repareren/uitstikken en overige onderdelen (op gootlijn) voorzien van kunststof dakvoetprofiel.

De aantastingen van houtvernielers kunnen hun sporen in de woning achterlaten. De meest voorkomende aantasting is die van de gewone houtworm. Deze is het minst schadelijk en brengt zelden de constructie in gevaar. De aanwezigheid van de overige houtvernielers is niet altijd in voldoende mate vast te stellen, aangezien deze zich gedurende jarenlange periodes net onder het houtoppervlak ophouden en doordat ze minder talrijk zijn en hun aanwezigheid minder snel in het oog loopt. Herstel is veelal goed mogelijk, doch de kosten zijn sterk afhankelijk van de omvang en de plaats van aantasting en derhalve niet in te schatten. Specialistisch onderzoek naar omvang en bestrijding wordt geadviseerd. Bestrijdingsbedrijven aangesloten bij N.V.P.B. (Nederlandse Vereniging van Plaaigdiermanagement Bedrijven) geven een garantie van 5 jaar. Website's voor info: [www.nvpb.org](http://www.nvpb.org) / [www.vanmeijel.com](http://www.vanmeijel.com) / [www.rentokil.nl](http://www.rentokil.nl).

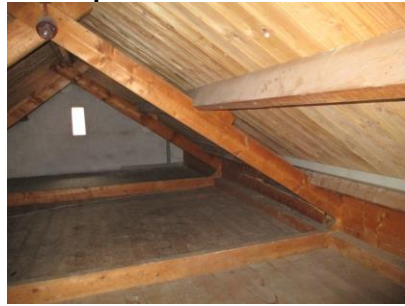
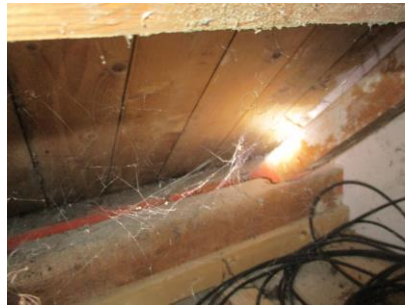
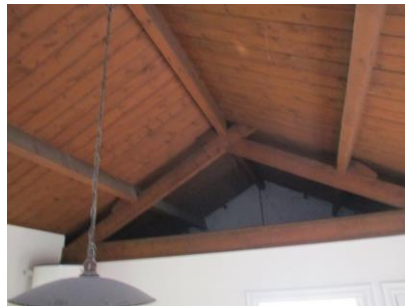
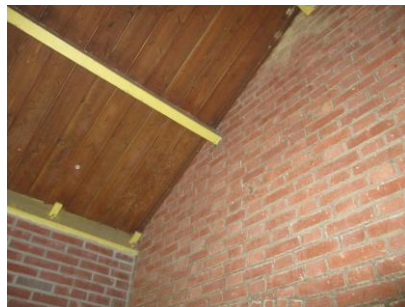
### 1.3 Kapconstructie

- # Droogtescheuren in de kapconstructie. Constructief niet van invloed.
- # ? Houtvernielers ter plaatse van muurplaat achterzijde op zoldervloerlijn. Nader onderzoek door een gespecialiseerd bedrijf noodzakelijk om de actieve omvang en de bestrijdingsidentiteit vast te stellen. Nader onderzoek naar aanwezigheid van houtvernielers beperkt zich niet tot de geconstateerde plek(ken) van dit onderdeel/bouwdeel, maar wordt voor dit gehele onderdeel/bouwdeel geadviseerd.

De aantastingen van houtvernielers kunnen hun sporen in de woning achterlaten. De meest voorkomende aantasting is die van de gewone houtworm. Deze is het minst schadelijk en brengt zelden de constructie in gevaar. De aanwezigheid van de overige houtvernielers is niet altijd in voldoende mate vast te stellen, aangezien deze zich gedurende jarenlange periodes net onder het houtoppervlak ophouden en doordat ze minder talrijk zijn en hun aanwezigheid minder snel in het oog loopt. Herstel is veelal goed mogelijk, doch de kosten zijn sterk afhankelijk van de omvang en de plaats van aantasting en derhalve niet in te schatten. Specialistisch onderzoek naar omvang en bestrijding wordt geadviseerd. Bestrijdingsbedrijven aangesloten bij N.V.P.B. (Nederlandse Vereniging van Plaagdiermanagement Bedrijven) geven een garantie van 5 jaar. Website's voor info: [www.nvpb.org](http://www.nvpb.org) / [www.vanmeijel.com](http://www.vanmeijel.com) / [www.rentokil.nl](http://www.rentokil.nl).

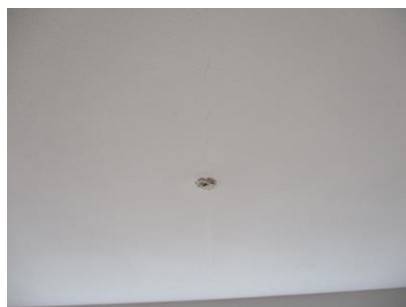
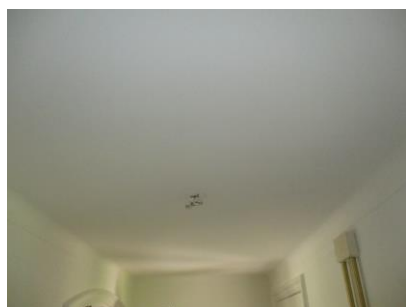
## 1.6 Verdiepingsvloer(en)

- # Zachtboard is niet voldoende brandvertragend.
- # ! Oud zeil is asbest verdacht. Kosten verhogende factor bij werkzaamheden hieraan.
- # Spanningscheuren in betonvloer. Constructief niet van invloed (betreft krimpnaden in relatie tot systeemvloer rechterzijde).
- # Hol klinkend stucwerk ter plaatse van de hal, indruk dat het een holle bouwsteen vloer betreft in relatie tot de bouwperiode. Kosten verhogende factor bij werkzaamheden hieraan.

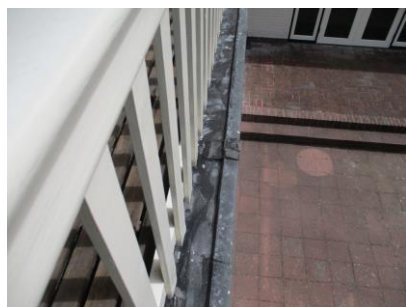
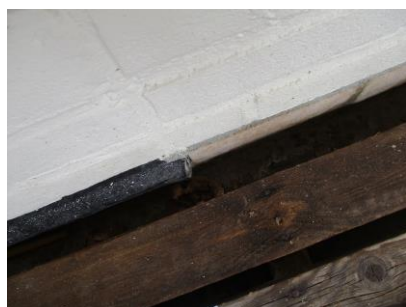
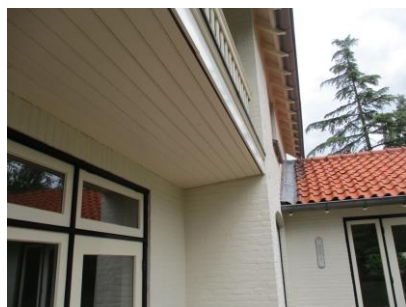
## 1.7 Balkon

- # Aan de onderzijde van het balkon geen lekkages waargenomen.
- # Verouderde zinken dakbedekking. Vervangen.
- # Bij vervanging dakbedekking rekening houden met mogelijk aangetaste houten delen van de onderliggende houten constructie.

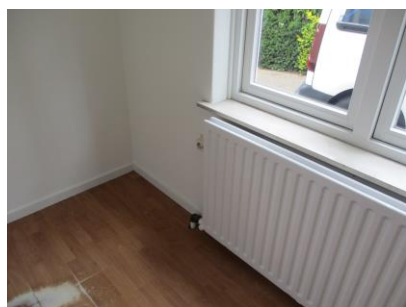
## 1.8 Binnenwanden

- # Verspreid hol klinkend stucwerk. Stucwerk is een afwerking. Door een onvoldoende hechting kunnen hol klinkende plaatsen voorkomen. Bij werkzaamheden aan het stucwerk rekening houden met herstel.
- # Scheurvormingen waargenomen in de binnenwanden. Constructief niet van invloed.
- # Craqueléscheuren in vensterbanken.

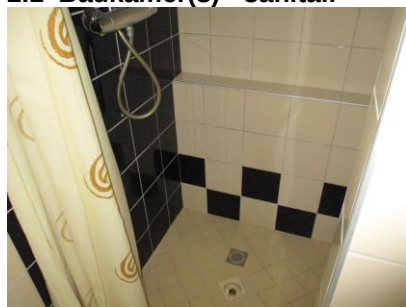
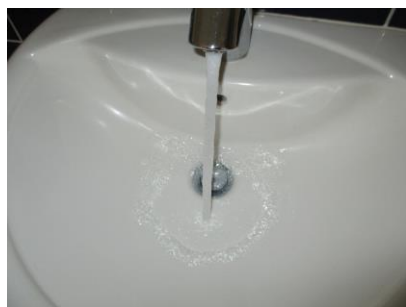
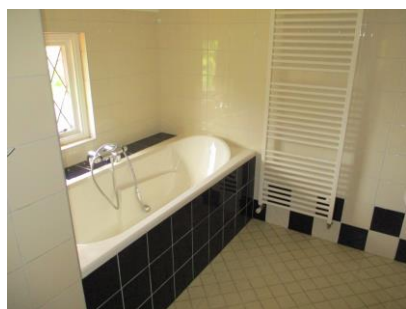
## 2.1 Badkamer(s) - sanitair

- # Wandtegels klinken plaatselijk hol bij het bekloppen. Hol klinken wordt veroorzaakt door een mindere hechting of een sporadische toepassing van lijm of mortel bij het aanbrengen.
- # Boorgaten/gebruikssporen.

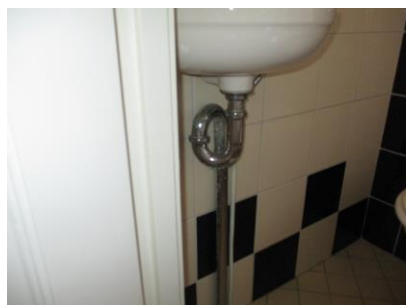
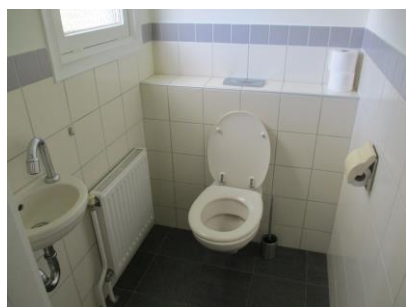
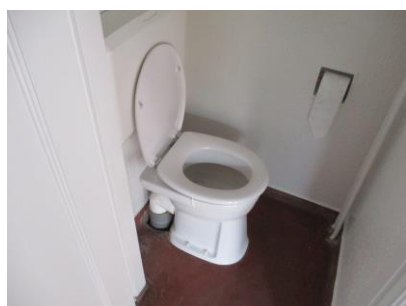
## 2.2 Toilet(ten)

- # Wandtegels klinken verspreid hol bij het bekloppen. Hol klinken wordt veroorzaakt door een mindere hechting of een sporadische toepassing van lijm of mortel bij het aanbrengen.
- # ! Corrosie afvoer fonteintje toilet verdieping. Vervangen. Kosten niet begroot.
- # Toilet bijkeuken; gedateerde ruimte/rioolaansluiting kan verbeterd worden. Opwaarderen, koperskeuze.

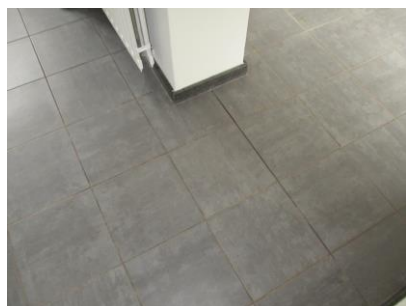
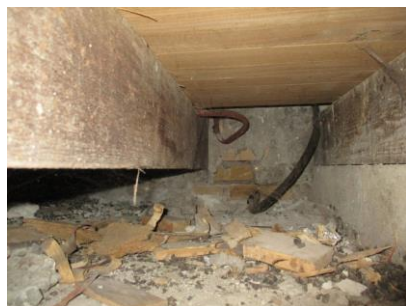
## 2.4 Begane grond vloer

- # Aanbouw aanzetscheur in de vloer.

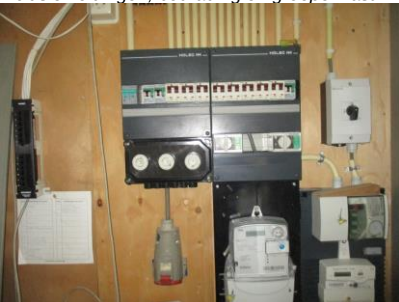
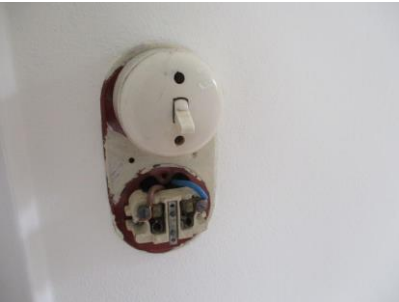
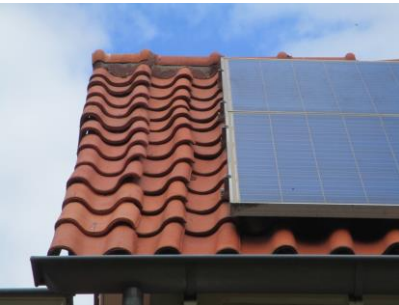
| BOUWDEEL INSTALLATIES | W | OMSCHRIJVING | B.K. | | | | | | | | | | | | | | | | | | | | | | | | | | | | | | | |
|---|---|---|---|---|---|---|---|---|---|---|---|---|---|---|---|---|---|---|---|---|---|---|---|---|---|---|---|---|---|---|---|---|---|--|
| <div>3.0 Elektra</div> <div>Inclusief leidingen, bedrading en groepenkast.</div> <div></div> | *6 | <div><b>Inspectiewijze</b><br/>De bouwtechnische keuring is géén veiligheidsonderzoek conform NEN 1010 of NTA A8025. De inspectie beperkt zich tot een visuele beoordeling en registratie van de aanwezige installatie. Voor de juiste werking van de installatie volgens de voorschriften verwijzen wij u naar een installateur. De installatie is niet getoetst aan de huidige normering. Bij wijzigingen aan de installatie door een installateur, zal deze moeten voldoen aan de huidige geldende normering.</div> <div>Elektrische installatie.</div> <table><tr><td>Aantal groepen:</td><td>11+kookgroep+3 fase</td></tr><tr><td>Verzegeling nutskasten in orde:</td><td>ja</td></tr><tr><td>Aardlekschakelaar:</td><td>ja</td></tr><tr><td>Aarding zichtbaar aanwezig:</td><td>ja</td></tr><tr><td>Hoofdschakelaar:</td><td>nee</td></tr></table> <div><div>- Voldoende aardlekschakelaar(s) op de aanwezige groepen.</div><div>- Verspreid is de bedrading gecontroleerd, nieuwe kleurcodes waargenomen.</div></div> <div><b>Keuringsresultaten:</b><div># Gedeeltelijk metalen leidingen aanwezig.</div><div># Verouderd schakelmateriaal. Vervangen, koperskeuze.</div><div># De elektrische installatie is zoals aangegeven bij de inspectiewijze, niet volgens de NEN 1010 en/of NTA A8025 beoordeeld. Voor de juiste werking van de installatie volgens de voorschriften verwijzen wij u naar een installateur.</div><div># ? Ontbrekende hoofdschakelaar. Info erkend installateur met betrekking tot aanbrengen van een hoofdschakelaar.</div></div> <div><b>Algemene toelichting:</b><div>Het elektriciteitsverbruik is vooral afhankelijk van het aantal personen in uw huis. Het gemiddeld gebruik voor alle huishoudens is 3.000 kWh per jaar. Het gemiddelde verbruik en de maandelijkse bedragen per huishouden vindt u in onderstaande tabel. De kosten hangen natuurlijk nauw samen met de elektrische apparaten die u gebruikt. We betalen in Nederland energiebelasting (REB: Regulerende energiebelasting) per verbruikte kWh (elektriciteit) en per kuub (gas). Ieder huishouden krijgt hiervan een deel terug in de vorm van heffingskorting. Dit bedrag wordt verrekend met de energierekening. Meestal gebeurt dat bij de jaarlijkse elektriciteitsrekening. Voor 2018 is dit € 373,33.</div><table><tr><th>Aantal personen in huishouden</th><th>Gemiddeld verbruik per jaar</th><th>Kosten per maand € *</th></tr><tr><td>1</td><td>1.925 kWh</td><td>28</td></tr><tr><td>2</td><td>3.005 kWh</td><td>47</td></tr><tr><td>3</td><td>3.605 kWh</td><td>57</td></tr><tr><td>4</td><td>4.115 kWh</td><td>67</td></tr><tr><td>5</td><td>4.375 kWh</td><td>71</td></tr><tr><td>6</td><td>4.385 kWh</td><td>71</td></tr></table><div><b>Bron: Milieu Centraal en RVO 2018 (berekening Nibud 2018)</b><br/>*Bij een gemiddeld elektriciteitsstarief voor 2018 van 21,10 eurocent per kWh en vastrecht van € 24,88 per maand (inclusief 21% BTW). Inclusief de jaarlijkse belastingenteruggave van € 373,33 (2018). Afgeronde bedragen.</div></div> | Aantal groepen: | 11+kookgroep+3 fase | Verzegeling nutskasten in orde: | ja | Aardlekschakelaar: | ja | Aarding zichtbaar aanwezig: | ja | Hoofdschakelaar: | nee | Aantal personen in huishouden | Gemiddeld verbruik per jaar | Kosten per maand € * | 1 | 1.925 kWh | 28 | 2 | 3.005 kWh | 47 | 3 | 3.605 kWh | 57 | 4 | 4.115 kWh | 67 | 5 | 4.375 kWh | 71 | 6 | 4.385 kWh | 71 | |

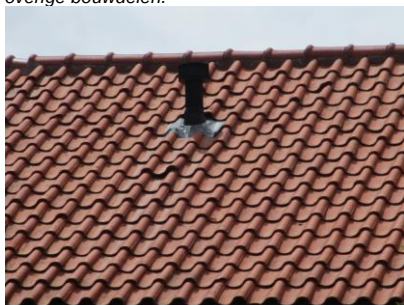
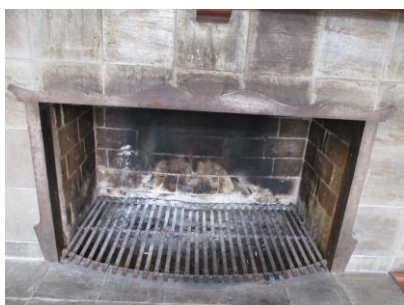
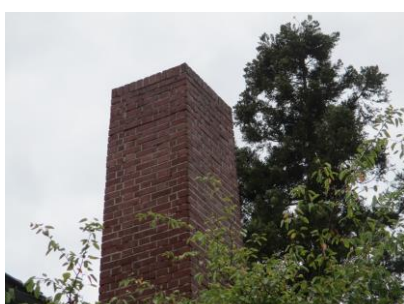
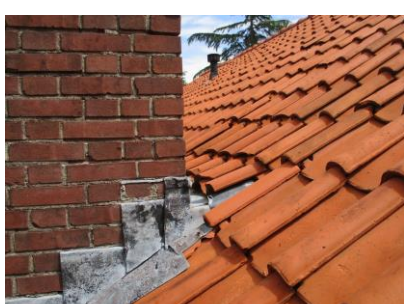
| BOUWDEEL EXTERIEUR | W | OMSCHRIJVING | B.K. |
|---|---|---|---|
| <p><b>3.4 Schoorstenen, doorvoeren en ventilatiekanalen</b></p> <p><i>In- en exterieur, inclusief aansluitingen met overige bouwdelen.</i></p> | *6 | <p><b>Inspectiewijze</b><br/>Geïnspecteerd wordt vanaf woonlaagniveau (maaiveld) of overige aangrenzende bouwdelen/ladder. Indien dit niet mogelijk is zullen (vanaf posities in de nabijheid van het bouwdeel zoals dakramen(en), dakkapellen, ladder) digitale foto's worden genomen. De bouwtechnische keuring is géén veiligheidsonderzoek. Kanalen worden/kunnen niet inwendig worden geïnspecteerd.</p> <p><b>Schoorsteen ten behoeve van:</b> stookgelegenheid ten behoeve van open haard.<br/><b>Dakdoorvoeren ten behoeve van:</b> cv-ketel - ventilatie.</p> <p><b>Keuringsresultaten:</b></p> <ul style="list-style-type: none"> <li># Kanalen zijn inwendig niet te inspecteren.</li> <li># Voegwerk van de gemetselde schoorsteen is uitgesleten. Repareren.</li> <li># Slijtage en kapot stalen rooster ter plaatse van de open haard. Rooster vervangen en onthechte stenen achterwand open haard repareren.</li> </ul> <p><b>Algemene toelichting:</b><br/>Een erkend schoorsteenveger c.q. plaatselijke brandweer kan u middels een inspectie volgens de geldende richtlijnen een gedetailleerd inzicht geven met betrekking tot de gesteldheid van de rookkanalen. Indien visueel lekkages waarneembaar zijn, wordt hiervan uiteraard melding gedaan. Helaas is niet elke schade aan rookgasafvoerkanalen zowel intern als extern zichtbaar. Laat derhalve rookgasafvoerkanalen die u in gebruik neemt eerst vegen en controleren op gasdichtheid (rookproef) door een deskundig bedrijf. Sluit hierbij een zgn. veegcontract af voor jaarlijks vegen van de kanalen en vraag om een veegbewijs voor de brandverzekering. Wanneer er zich asbesthoudend materiaal in de rookkanalen bevindt adviseert de patroonbond om de rookkanalen niet meer te vegen. Voor informatie ASPB tel.: 035 - 531 49 37 / website: <a href="http://www.aspb.nl">www.aspb.nl</a>.</p> | 1.200,00 |

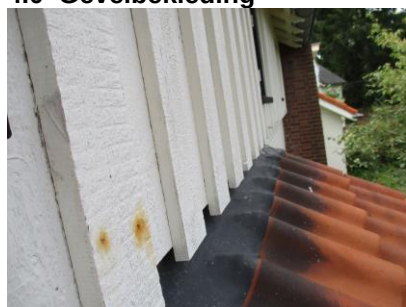
### 4.0 Gevelbekleding

# Verwerking en droogtescheuren potdekselwerk.

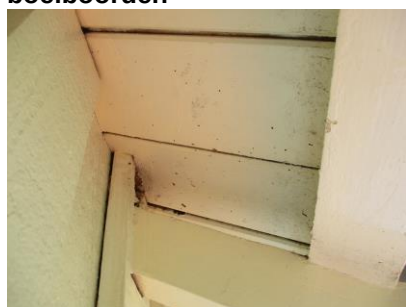
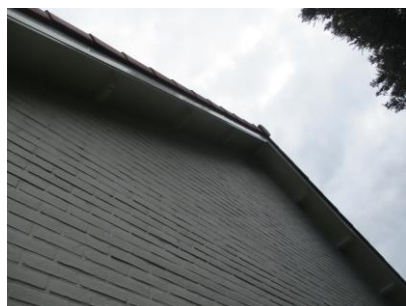
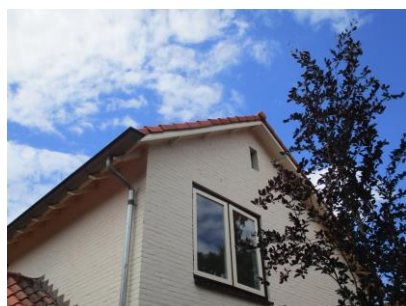
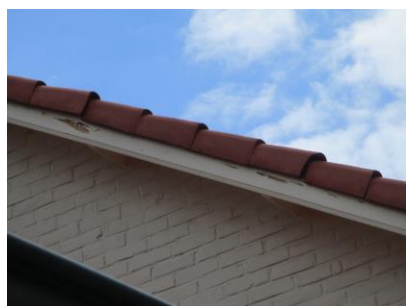
#### 4.1 Dakoverstekken - boeiboorden

- # De overstekken, boeidelen, windveren en dergelijke zijn deels of vanaf het maaiveldniveau geïnspecteerd. Hierdoor kan het zijn dat gebreken niet zijn opgemerkt of visueel niet waarneembaar zijn geweest. Door bijvoorbeeld schilderwerk of andere afwerkingen kunnen gebreken en/of houtrot niet zichtbaar, maar wel aanwezig zijn.
- # ? Houtvernielers ter plaatse van houten dakbeschotdelen. Nader onderzoek door een gespecialiseerd bedrijf noodzakelijk om de actieve omvang en de bestrijdingsidentiteit vast te stellen. Nader onderzoek naar aanwezigheid van houtvernielers beperkt zich niet tot de geconstateerde plek(ken) van dit onderdeel/bouwdeel, maar wordt voor dit gehele onderdeel/bouwdeel geadviseerd.
- # Zie tevens rubriek 1.2. Reparatiekosten zijn daar mee-begroot.
- # Voor de beoordeling van het verfwerk verwijzen we naar rubriek 4.7.

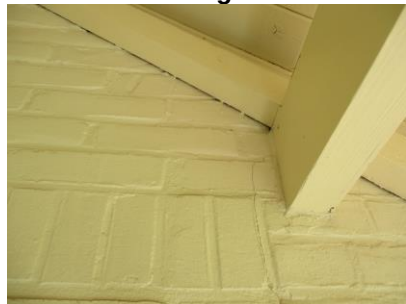
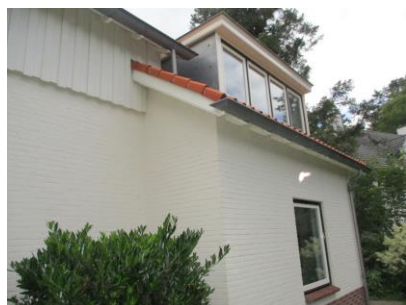
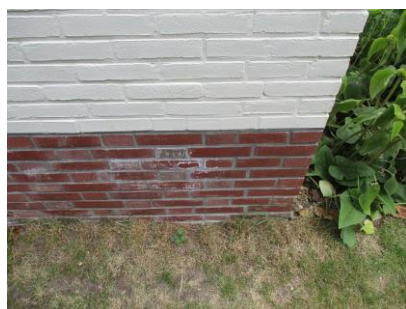
## 4.2 Gevels - voegwerk

- # In de bestaande bouw is er altijd een beperkt risico dat door werking en zetting van materialen of het ontbreken van voldoende dilatatie thermische scheurvorming gaat optreden en/of reeds aanwezig zijn. Meestal zijn deze scheurvormingen constructief niet van invloed.
- # De buitengevels geven enige spanningsscheuren te zien. Constructief niet van invloed.
- # Plaatselijk salpeterplekken in gevels.

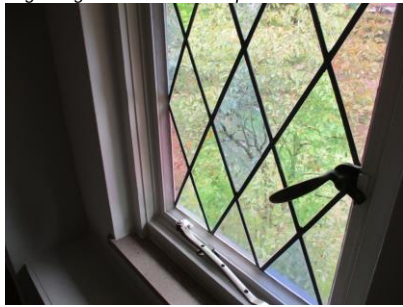
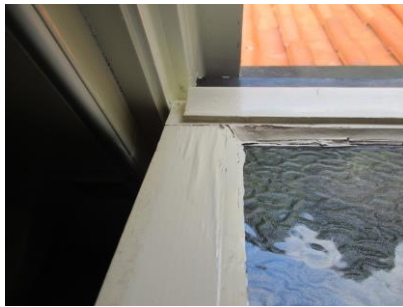
#### 4.3 Buitenkozijnen

- # Lekkages in isolerende en/of dubbele beglazing zijn niet altijd direct, volledig maar zeker ook niet eenvoudig waarneembaar. Lekkages zijn vaak alleen bij een bepaalde lichtinval of veranderde weersomstandigheden vast te stellen. Bij gunstige weersomstandigheden zijn lekkages soms zelfs geheel niet waar te nemen of juist weer wel. Het niet benoemen van aanwezige lekke dubbele beglazing is in verband met eerder genoemde niet te beïnvloeden omstandigheden geen garantie, zelfs pas na enkele maanden gebruik van het object kan dit alsnog zichtbaar worden.

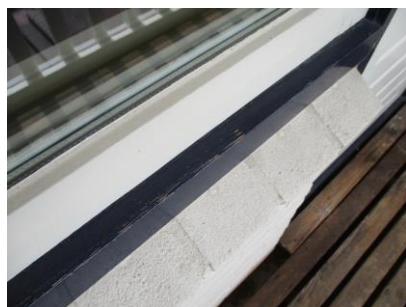
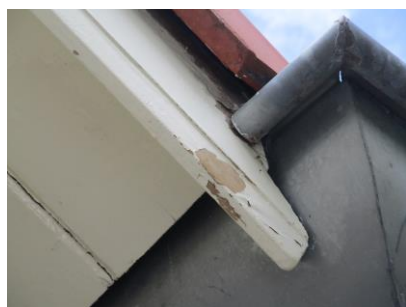
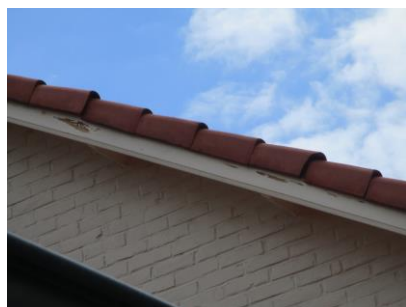
#### 4.7 Schilderwerken

De aanwezige kozijnen, ramen en deuren moeten zowel aan de buitenzijde als ook aan de binnenzijde tot op het glas door een dichte ademende verflaag beschermd zijn. Stopverf en beglazingskit moeten vrij zijn van barsten en goed vastzitten aan beglazing en hout. De binnenzijde van gevelkozijnen dient (in verband met vochttransport) te worden behandeld als het buitenschilderwerk. Met name voor grote objecten is het raadzaam om met een schildersbedrijf een onderhoudscontract af te sluiten om jaarlijks het schilderwerk na te lopen en daar waar nodig bij te werken. Daarbij is het schilderwerk op het zuiden en westen eerder aan onderhoud toe, door de invloed van zon en regen. Schilderwerk op het noorden en oosten heeft minder aandacht nodig.

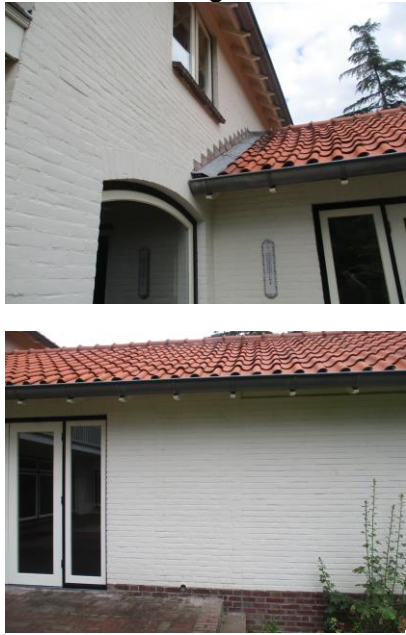
| <p><b>4.8 Pleister- en gevelsauswerk</b></p> | <p>7</p> <p><b>Inspectiewijze</b><br/>Geïnspecteerd wordt op aanwezigheid van afbladdering, scheurvormingen en verkleuring/verkrijting. Hechttingsproeven, laagdikte meting vallen buiten de scope van de bouwtechnische keuring.</p> <p><b>Specificatie:</b> sauswerk van de gevels.</p> <p><b>Algemene toelichting:</b><br/>Behandel gesausde gevels te allen tijde met een ademende sauslaag om het vochttransport in het muurwerk niet te belemmeren. Oude, zeer verdichte lagen dienen verwijderd te worden om een ademende werking van het muurwerk te garanderen.</p> | |

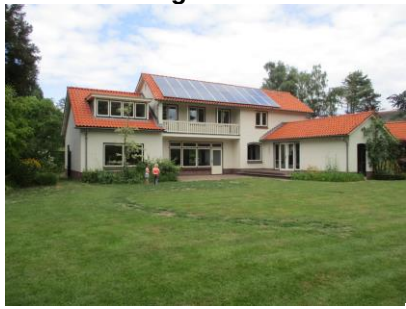
| <p><b>4.9 Fundering - stabiliteit</b></p> | <p>N(7)</p> <p><b>Inspectiewijze</b><br/>Geïnspecteerd wordt voor zover zichtbaar op scheurvormingen, verzakkingen en stabiliteit in relatie tot opgaande muurwerken. Aan de hand van eventuele scheurvorming en verzakkingspatronen is redelijkerwijs vast te stellen of de fundering al dan niet stabiel is.</p> <ul style="list-style-type: none"> <li>- Funderingen zijn niet altijd zichtbaar. Voor zover te controleren is deze woning gefundeerd op staal.</li> <li>- Er zijn visueel geen indicaties waargenomen die er toe leiden dat aan de stabiliteit van de fundering(en) in huidig gebruik getwijfeld dient te worden.</li> </ul> | |
